BCRA

GERENCIA DE INFRAESTRUCTURA
SUBGERENCIA DE PROYECTOS Y OBRAS

EDIFICIO SAN MARTIN 235 9° PISO OFICINA 4906

PLANO
REPLANTEO

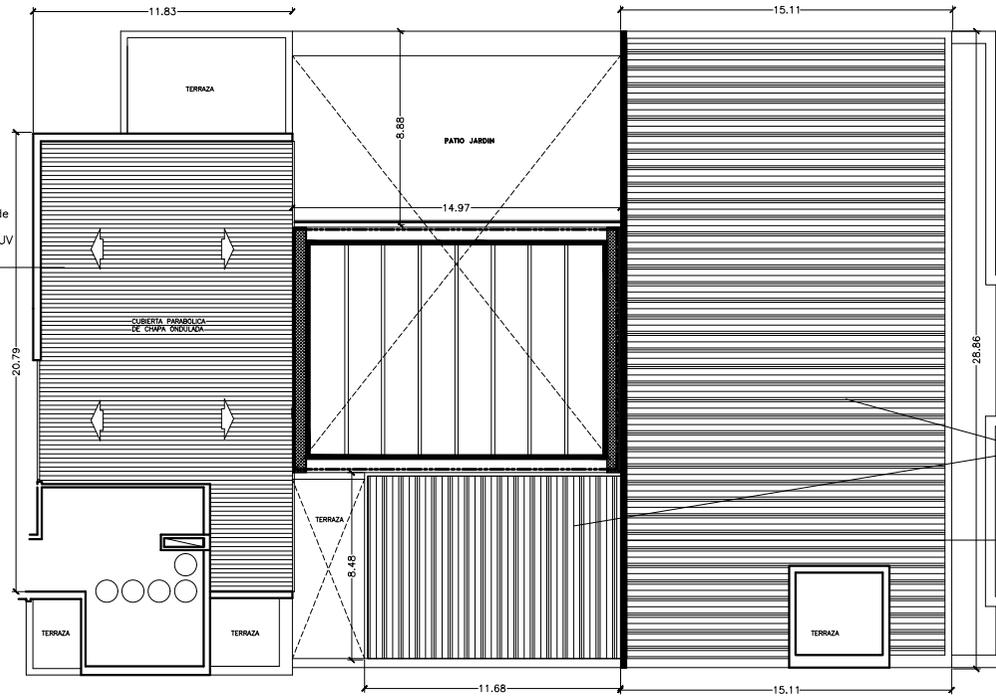
01

Levantar toda aislación de la cubierta, aplicar nueva aislación termo hidrica spray in situ tipo de espuma rígida poliuretánica de 25mm, con protección de rayos UV color blanco.

Reparar y pintar cenefa metálica.
